## 改善箇所説明図

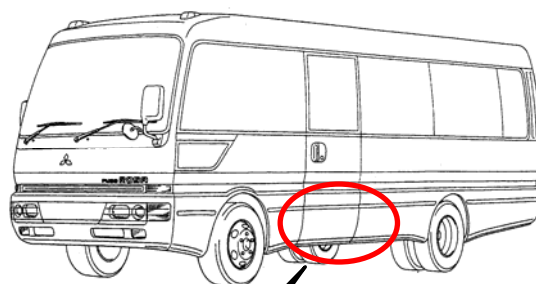
電気配線

ハイドロリックユニット

ハイドロリックユニットに接続する電気配線のコネクタ部に誤品が組付けられたため、当該コネクタ部からハイドロリックユニットに水が浸入するものがある。

そのため、そのまま使用を続けると、当該ユニット内部が腐食して導通不良となり、最悪の場合、当該ユニットが誤作動し、ブレーキペダルを戻しても制動力が解除されないおそれがある。

全車両、当該電気配線を対策品に交換するとともに、ハイドロリックユニットを新品に交換する。
