# 改善箇所説明図

ハイドロロックブースタ

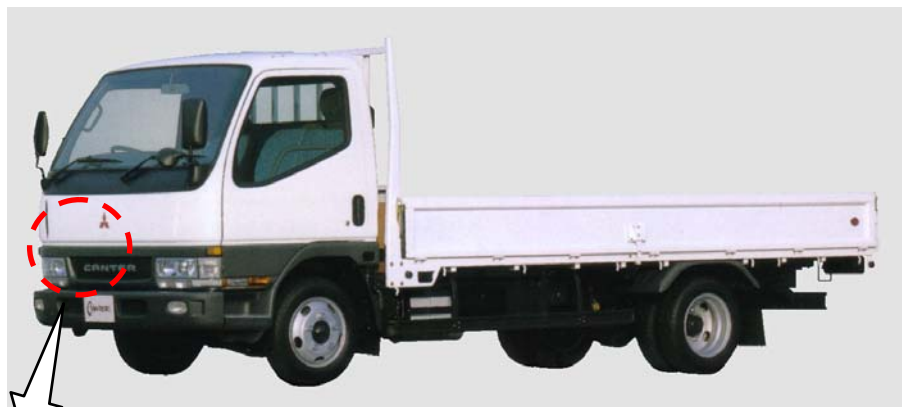
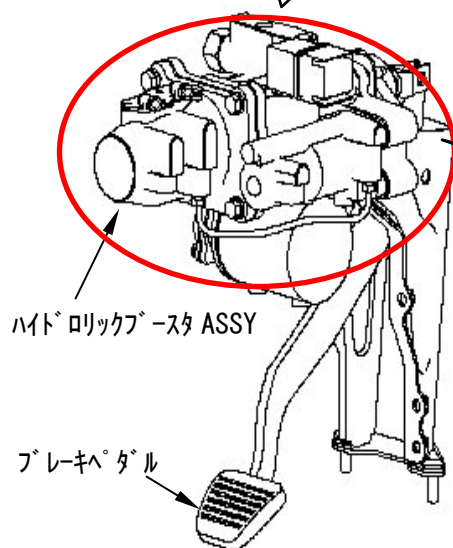
ハイドロロックブースタの増圧シリンダ内部のバルブとピストンを連結する構造が不適切なため、ブレーキペダルを踏んだ際に発生する液圧によりバルブとピストンとが外れる場合がある。そのため、ブレーキペダルを戻した後も制動力が解除されないおそれがある。

全車両、増圧シリンダー式を対策品と交換する。

識別：作業完了車には、運転席側リヤドアピラーストライカ付近に「LT-27」の文字が記載されたシールを貼付ける。
