改善箇所説明図 (W109 の例)

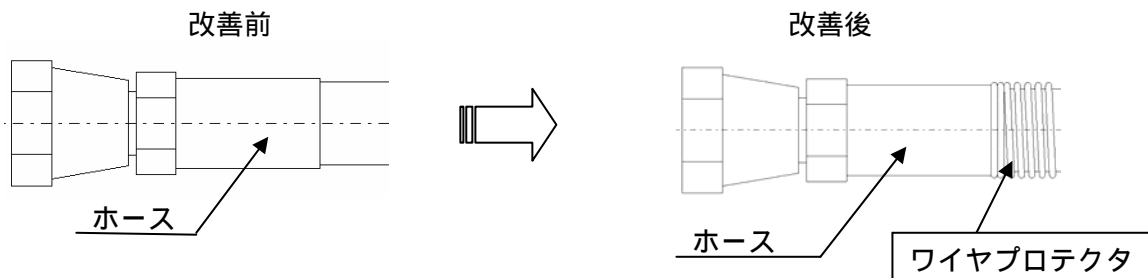
かじ取シリンダの油圧ホースにおいて、表面の保護材の低温時における耐久性が不足しているため、旋回によるホースの擦れの繰り返しの繰り返しにより表面に亀裂が入るものがある。そのため、そのまま使用を続けると、当該油圧ホースから作動油が漏れ、最悪の場合、かじ取操作ができなくなるおそれがある。

改善措置の内容: 全車両、かじ取シリンダの油圧ホースを対策品に変更する。

識別: 対策品の外観形状で識別する。
