## 改善箇所説明図

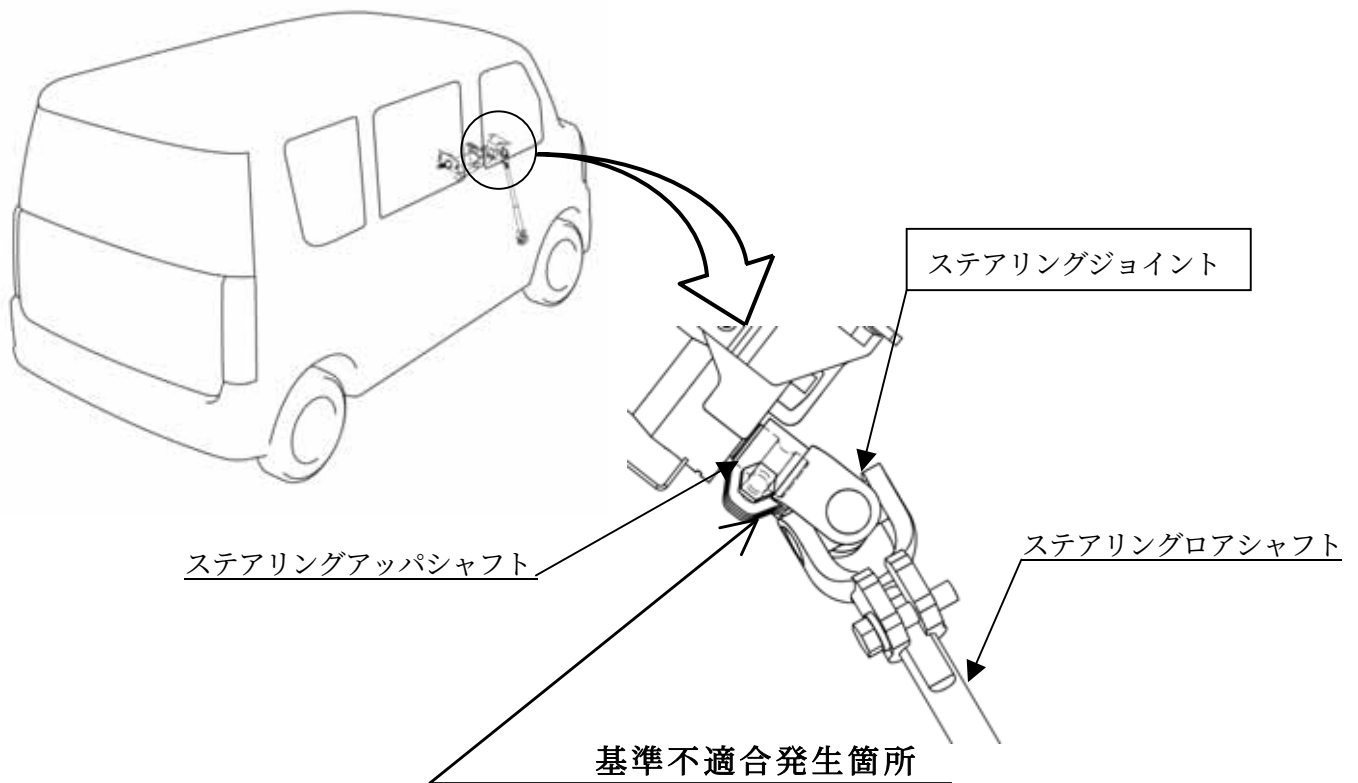
ステアリングアッパシャフトとステアリングロアシャフトを結合するステアリングジョイントの組み付け作業が不適切なため、当該ジョイントとアッパシャフトのかみ合いが浅いものがある。そのため、そのまま使用を続けると、最悪の場合、ジョイントとアッパシャフトの嵌合が外れ、操舵不能となるおそれがある。

全車両、ステアリングアッパシャフトとステアリングジョイントの組み付け状態を点検し、組み付け状態が不適切なものは正規の状態に組み付ける。
