# 改善箇所説明図

## 基準不適合発生箇所

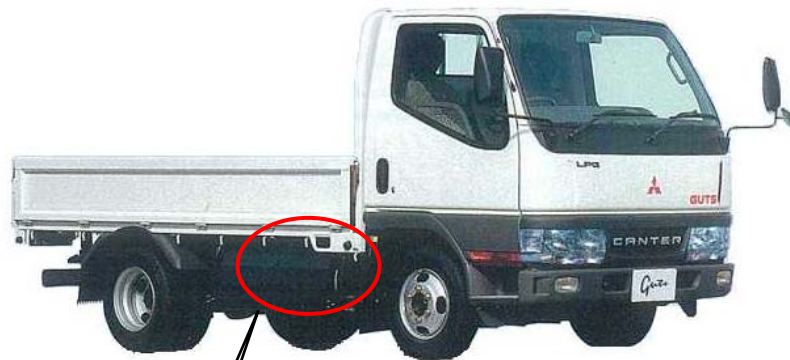
液化石油ガス（LPG）車の燃料遮断弁の防水構造が不適切なため、洗車時等に当該遮断弁が直接被水した場合、内部に水が浸入することがある。そのため、当該遮断弁の内部コイルが腐食し、又は短絡して溶損し、最悪の場合、原動機への燃料供給を遮断するため、原動機が停止し、再始動できなくなるおそれがある。

全車両、当該遮断弁を現行新品と交換し、防水カバーを取付ける。また、洗車時の水掛けを禁止する旨を記したコーションプレートを貼り付ける。

なお、防水カバーの全数供給に時間を要するため、暫定措置として当該部品を点検のうえ、規定値を外れるのものは現行新品と交換する。
