改善箇所説明図（型式 W039 の例）

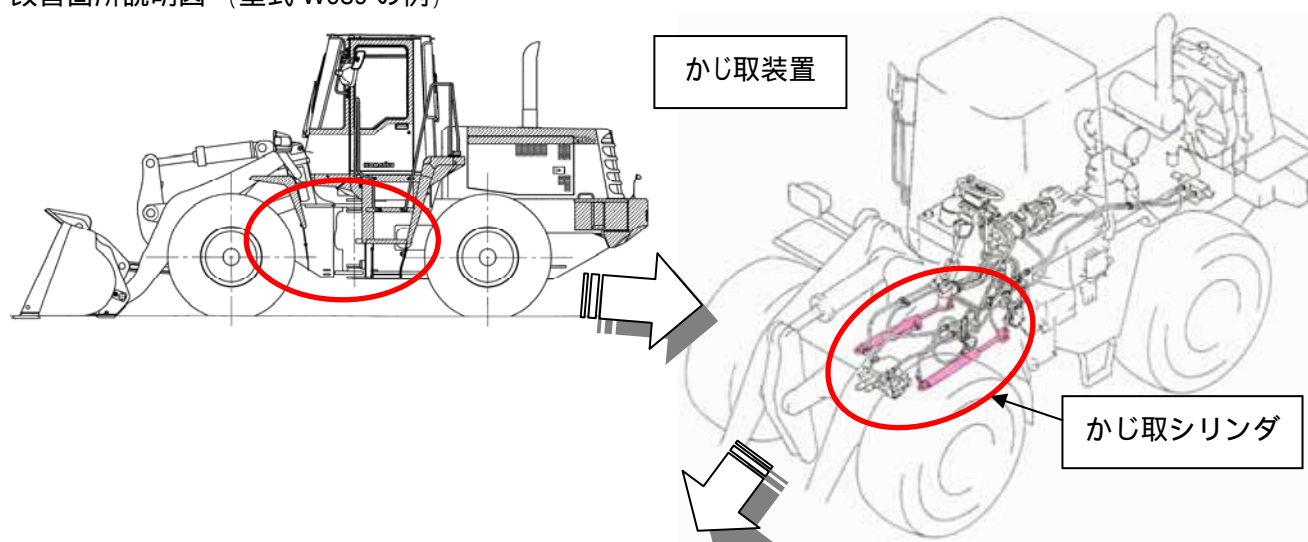
基準不適合発生箇所

かじ取シリンダにおいて、ピストンを取付けるピストンロッドのネジ部の強度が不足しているため、作業時に、作業装置を障害物等に衝突させた場合、当該ネジ部に過大な負荷がかかって、ネジが伸びることがある。そのため、そのままの状態で使用を続けるとナットが緩み、最悪の場合、ナットが脱落し、かじ取操作ができなくなるおそれがある。

改善措置の内容： 全車両、かじ取シリンダのピストンロッド構成部品を対策品と交換する。

識別： 製造刻印番号の上に黒ペイントを塗布して識別する。
