# 改善箇所説明図

## 基準不適合箇所

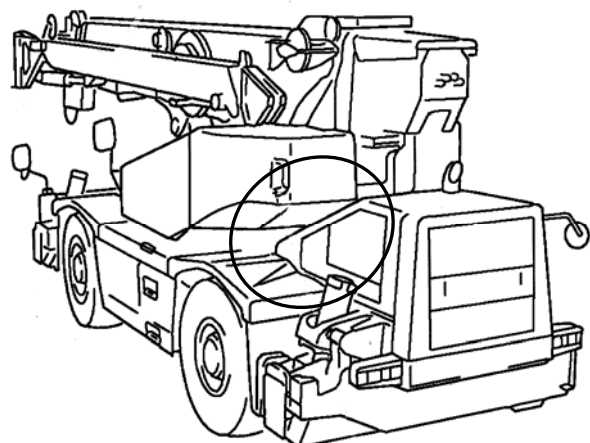
変速機

変速機のコントロールバルブにおいて、上部バルブにフィルタを設けていないため、内部に混入した異物を除去できないことがある。そのため、そのままの状態を使用続けると、クラッチ油圧を制御するスプールに異物を噛み込み、変速機が作動不良を起こし、最悪の場合、変速レバーが中立位置で車両が前進するおそれがある。

改善措置の内容： 全車両、変速機コントロールバルブの上部バルブをフィルタ付きの対策品と交換する。

識別： 当該バルブに黄色ペンキを塗布して識別する。
