## 改善箇所説明図

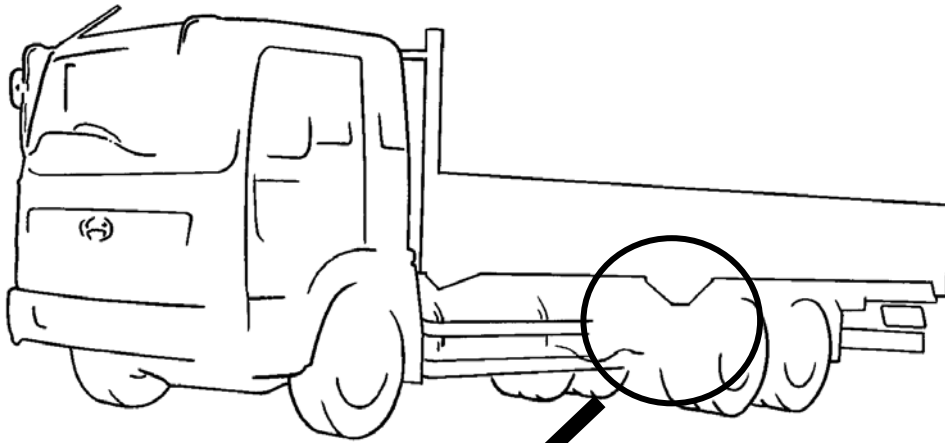
後前軸の左右2ヶ所  
(左図は後前軸左を表す)

後前軸の駐車ブレーキ（ホイールパーキングブレーキ）用エア配管（ナイロンチューブ）の取り回しが不適切なため、厳寒時、配管等に付着した雪が凍結して氷塊となり、ナイロンチューブに大きな荷重がかかることがある。そのため、ナイロンチューブが折損してエアが漏れ、走行中に駐車ブレーキが作動し、最悪の場合、後輪がロックするおそれがある。

全車両、当該ナイロンチューブを対策品と交換するとともに取り回しを適切な位置に変更する。

識別；ネームプレートの車両後方上側の取付ビス頭部に黄色ペイントを塗布する。
