## 改善箇所説明図①

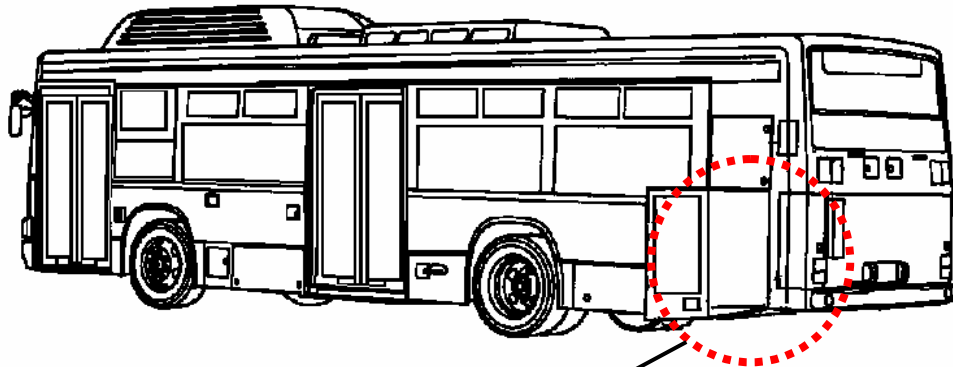
圧縮天然ガス車(CNG車)において、スタータへの電気配線の耐熱性が不十分なため、排気管からの熱により被覆が剥がれてケーブルが露出するものがある。そのため、最悪の場合、電気配線が短絡して、原動機が停止し、再始動できなくなるおそれがある。

改善の内容：全車両、排気管に遮熱板を取り付け、バッテリーケーブル端子キャップを対策品に交換する。また、当該電気配線に断熱用被覆を追加する（被覆追加作業が困難な車両は、電気配線に対策品と交換する。）。なお、当該電気配線に損傷があるものは、電気配線に対策品と交換する。
