## 改善箇所説明図②

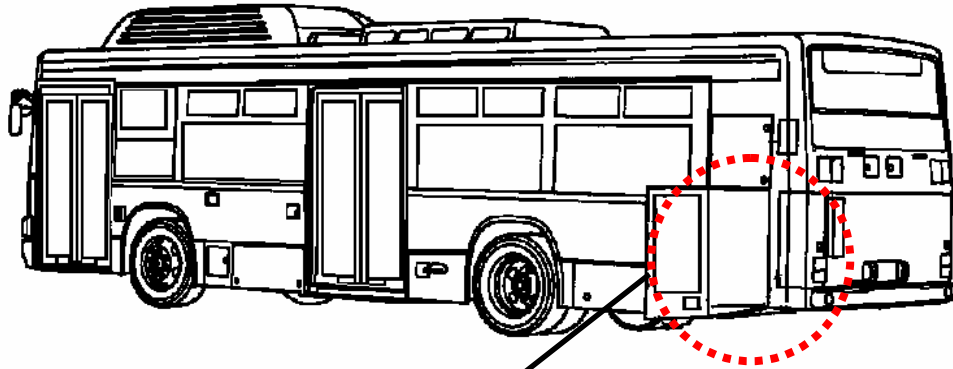
減圧弁リリースバルブホース  
＜対策前＞

電気配線

基準不適合箇所

圧縮天然ガス車(CNG車)において、原動機のコントロールユニットの電気配線の取り回しが不適切なため、排気管からの熱により被覆が剥がれるものがある。そのため、最悪の場合、配線間で短絡して、原動機が停止し、再始動できなくなるおそれがある。

改善の内容：全車両、当該電気配線に断熱用被覆を追加するとともに、バンドクリップを対策品と交換する。また、当該電気配線に損傷があるものは、電気配線を対策品と交換する。なお、排気管の周辺にあるCNG減圧弁リリースバルブホースについても、予防措置として合わせて断熱用被覆を追加する。
