## 改善箇所説明図

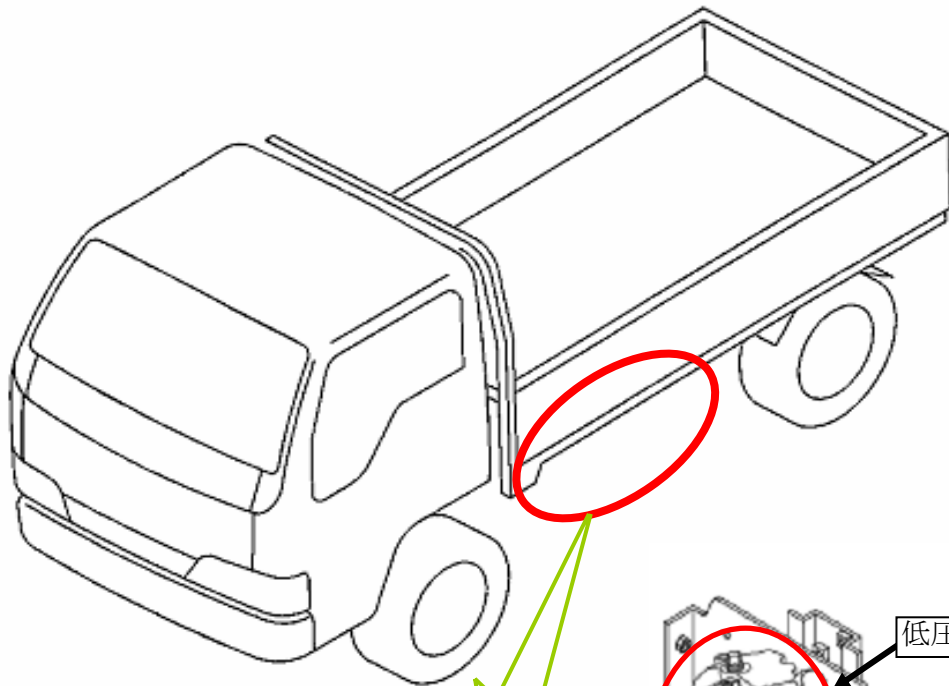
レギュレータボックス

圧縮天然ガス自動車（CNG車）において、燃料を供給する低压側減圧器（レギュレータ）の一次ダイヤフラム（第一段階の減圧用）の強度が不足しているため、作動の繰り返しにより損傷するものがある。そのため、燃料濃度が濃くなりエンジン回転不調や始動不良となり、そのままの状態で使用を続けるとバックファイアが発生することがあり、最悪の場合、二次ダイヤフラムが破損して燃料が漏れるおそれがある。

改善の内容：全車両、低压側減圧器を対策品と交換する。

識別：低压側減圧器に黄色ペイントを塗布する。
