## 改善箇所説明図

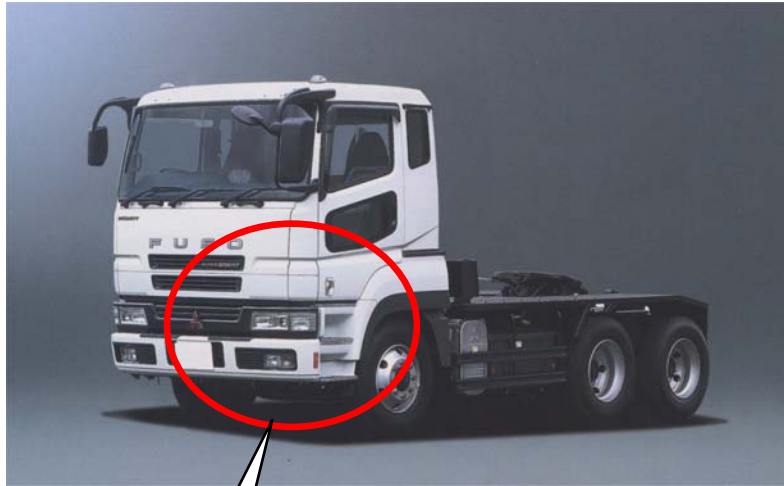
基準不適合発生箇所

原動機において、ピストン冷却用オイル噴射装置のチェックバルブボディの剛性が不足しているため、当該バルブを組み付けた際にボディが変形し、オイルが噴射されず、ピストンが冷却されないものがある。そのため、そのまま使用を続けると、当該ピストンの温度が上昇して亀裂又は焼き付きが発生し、最悪の場合、オイルが漏れ、火災が発生する。又は、走行不能になるおそれがある。

全車両、気筒毎にチェックバルブの機能を点検し、作動不良があった場合、当該気筒のピストン一式（ピストン、シリンダーライナー等）を新品に交換する。また、全車両、チェックバルブを対策品に交換する。

なお、対策品の全数供給までに時間を要するため、暫定措置として当該噴射装置がオイルを噴射する場合には、後日、チェックバルブを対策品と交換する。
