## 改善箇所説明図

### 基準不適合発生箇所

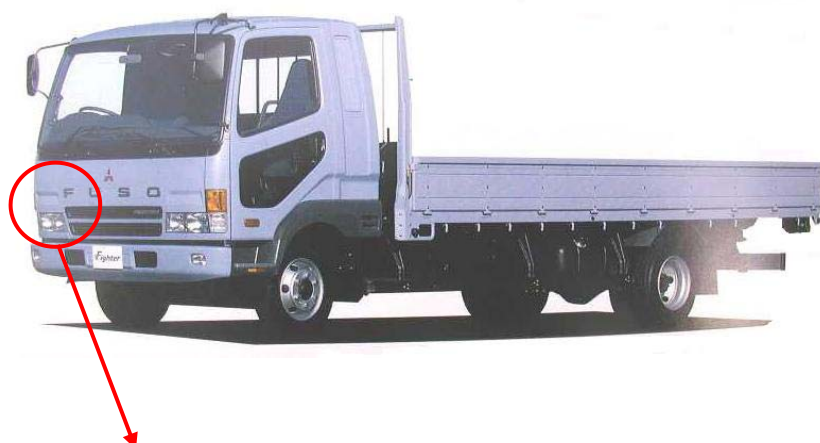
改善前

エア配管

改善後

エアタンクからブレーキバルブ間のエア配管の取り回しが不適切なため、当該配管とエアホーン用配管の固定金具との隙間が狭いものがある。そのため、そのままの状態で使用を続けると、走行中の振動等により当該配管と取付金具が干渉し、損傷してエアが漏れ、最悪の場合、制動力が低下するおそれがある。

全車両、エアホーン用配管の固定金具を対策品に交換し、当該エア配管との隙間を確保する。また、配管に干渉痕がある場合は、新品に交換する。

注：□ は、交換部品を示す。
