① 改善箇所説明図(型式HV3000)

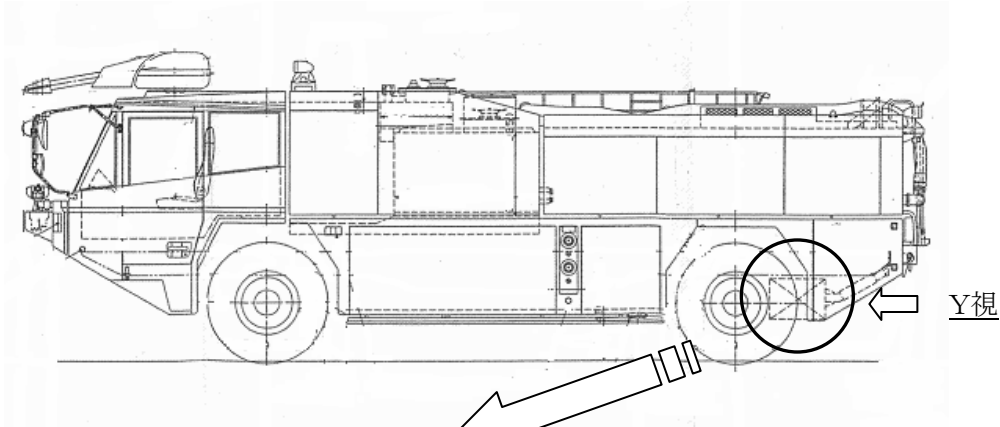
配管(ホース)の逆取付け

戻りホースが、供給ホースとなったため、配管の亀裂部より空気を吸い込み燃料供給ができず、原動機が停止した。

燃料タンクにおいて、設計図の誤記により、燃料の戻りホースと供給ホースが逆に取付けられている。また、燃料の戻り配管の固定方法が不適切なため、車両の振動により、取付け部に亀裂が発生することがある。そのため、そのままの状態で使用を続けると、亀裂部位から空気を吸込み原動機に燃料が供給されず、最悪の場合、原動機が停止する、あるいは始動できなくなるおそれがある。

改善措置の内容： 全車両、燃料ホース及び燃料タンクを対策品と交換し、適正に取付ける。

識別： 燃料タンクの後面の右下に白ペイントを塗布し識別する。
