## 改善箇所説明図

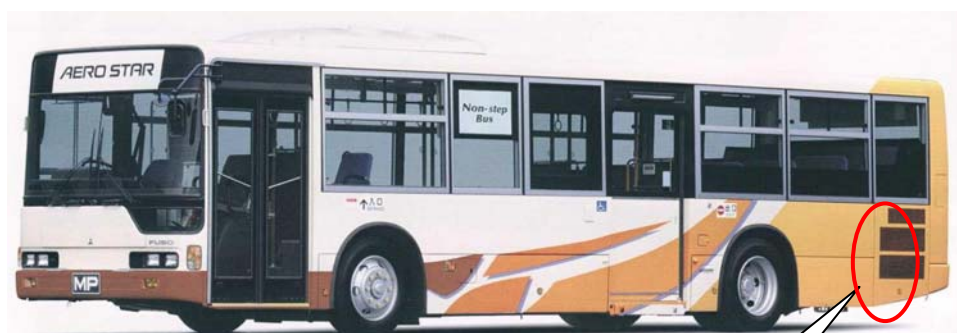
固定金具

電気配線

基準不適合発生箇所

エンジンルーム内の電気配線の取り回しが不適切なため、当該配線が固定金具の端部と干渉しているものがある。そのため、そのままの状態で使用を続けると、車体の振動等により当該配線が損傷・短絡し、最悪の場合、制動灯等後面の灯火器類が点灯しない、又はエンジンが停止し、再始動できなくなるおそれがある。

全車両、当該電気配線を点検し、取り回しが不適切な場合は、取り回しを変更し、ケーブルバンドで固定する。また当該配線に損傷のある場合は、配線を補修する。
