【改善箇所説明図】

パワーステアリング用ポンプ

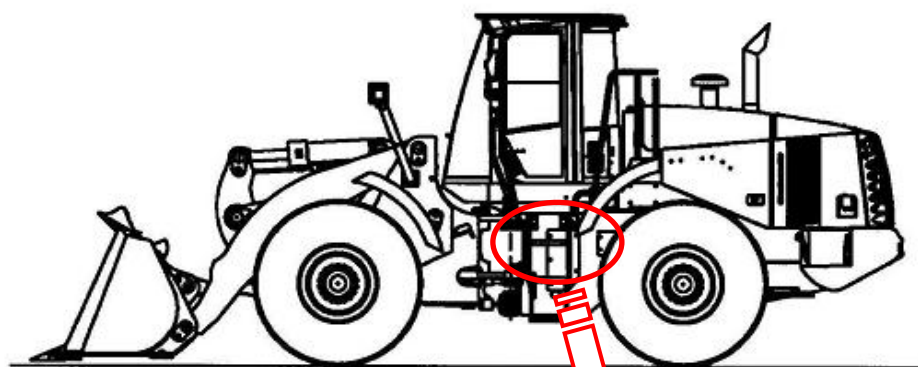
基準不適合箇所

全油圧形パワーステアリング用ポンプにおいて、ロータを押さえているバネにバネ力の弱いものが組み込まれており、また、バルブプレートの形状が不適切なものがある。そのため、連続的にステアリング操作を繰り返すと、作動油がポンプ内部で漏れて吐出量が低下し、ステアリング用の油圧が不足することがあり、最悪の場合、ハンドル操作ができなくなるおそれがある。

改善処置の内容： 全車両、当該ポンプを対策品に交換する。

識別方法：対策品にはOKマークを書いたタグを追加し識別する。
