## 改善箇所説明図

### 基準不適合発生箇所

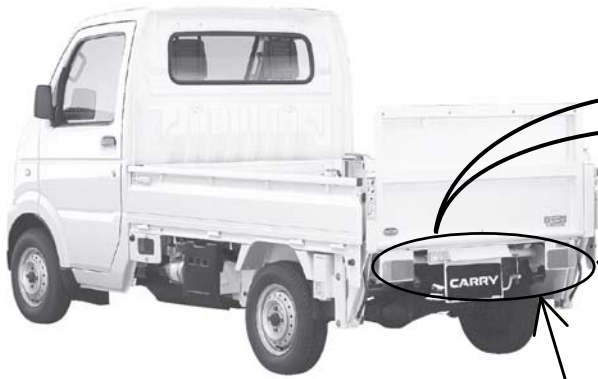
- ① トラックの荷台の後部煽りにアーム式の昇降装置をオプションとして追加架装した車両（アーム式ゲートリフト車）において、後退灯の取り付け位置が不適切なため、後退灯照明部の視認性が道路運送車両の保安基準に適合しない。
- ② トラックの荷台の後部煽りに垂直式の昇降装置をオプションとして追加架装した車両（垂直式ゲートリフト車）において、後部方向指示器の取り付け位置が不適切なため、方向指示器照明部の視認性が道路運送車両の保安基準に適合しない。

| <p>①<br/>アーム式<br/>ゲートリフト車</p> | <div data-bbox="347 1189 454 1227">改善前</div> <div data-bbox="639 1120 1046 1411"> </div> <div data-bbox="1235 1133 1458 1167">後退灯ブラケット</div> <div data-bbox="1235 1229 1331 1263">改善後</div> <p>改善の内容</p> <p>全車両、後退灯のブラケットを対策品と交換する。</p> |
| <p>②<br/>垂直式<br/>ゲートリフト車</p> | <div data-bbox="339 1711 446 1749">改善前</div> <div data-bbox="619 1568 1062 1892"> </div> <div data-bbox="1107 1626 1450 1659">後部方向指示器ブラケット</div> <div data-bbox="1276 1789 1372 1823">改善後</div> <p>改善の内容</p> <p>全車両、後部方向指示器のブラケットを対策品と交換する。</p> |
