## ①②改善箇所説明図 (タイロッド干渉)

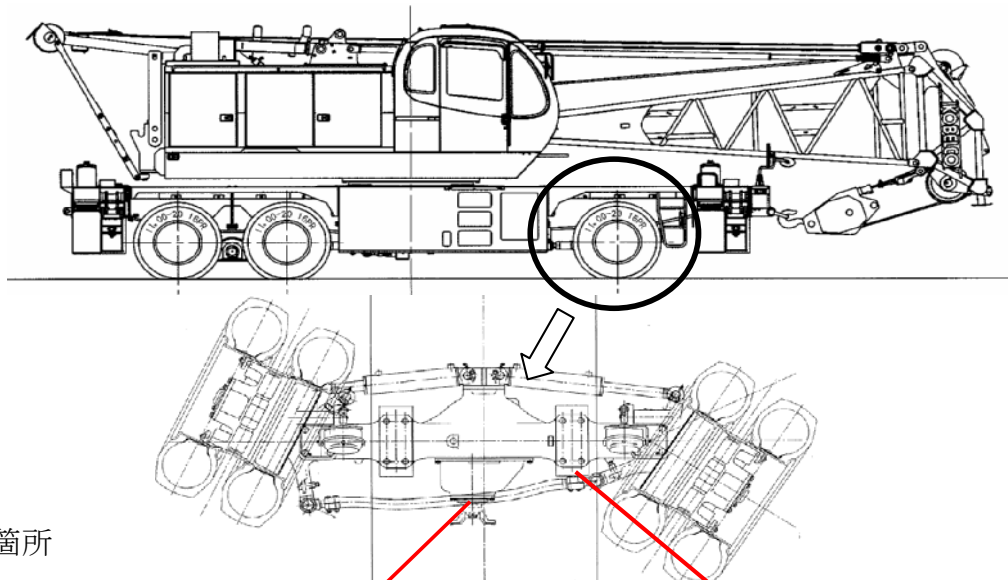
不具合発生箇所

①かじ取装置のタイロッドの位置が不適切なため、最大かじ取り操作時にタイロッドとフロントアクスルが干渉するおそれがある。

②かじ取装置のタイロッドの製作誤差により、最大かじ取り操作時にタイロッドエンドが車枠のアクスル取付座に干渉するおそれがある。

①全車両、タイロッドを対策品に交換する。

タイロッドオフセット寸法の変更

対策前 55mm

対策後 65mm

②全車両、車枠のアクスル取付座の形状変更を行なう。
