## 改善箇所説明図

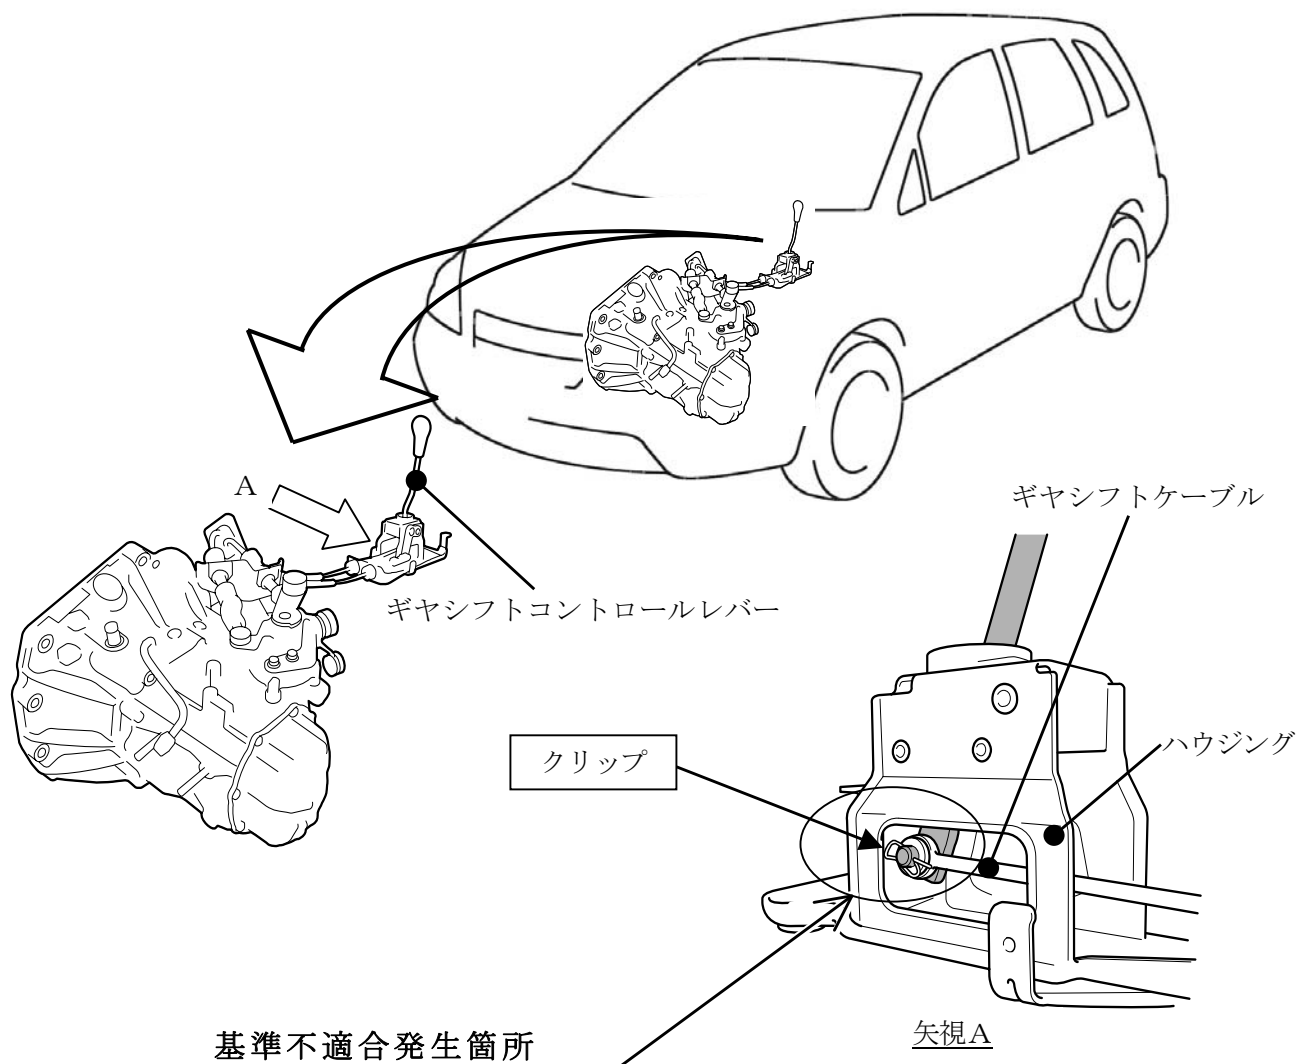
手動変速機付車において、ギヤシフトケーブル抜け止め用クリップの形状が不適切なため、シフト操作時にギヤシフトコントロールレバーのハウジングに当該クリップが干渉する場合がある。そのため、そのまま使用を続けると、当該クリップが折損し、最悪の場合、ギヤシフトケーブルがギヤシフトコントロールレバーから外れ、変速できなくなるおそれがある。

全車両、ギヤシフトケーブル抜け止め用クリップを対策品と交換する。
