【改善箇所説明図】

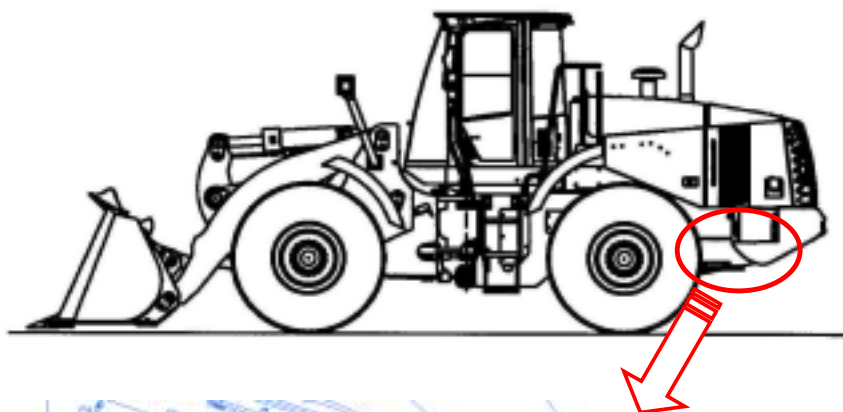
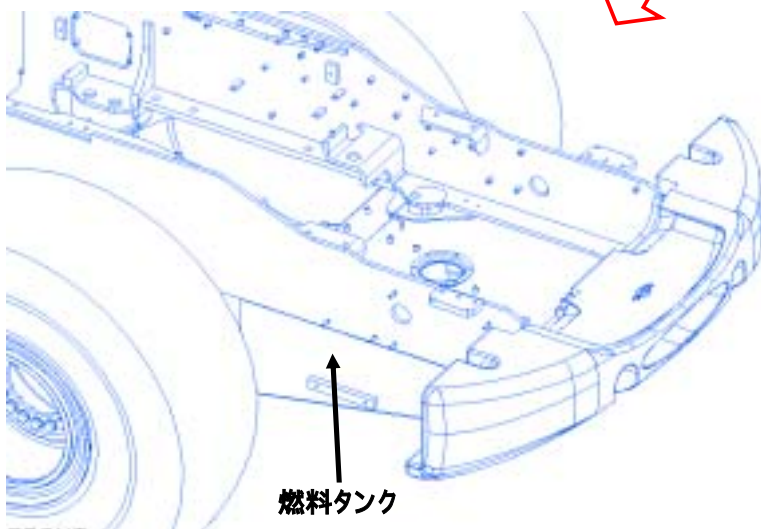
燃料タンクの支持部の強度が不足しているため、走行中または作業中の振動等により、当該支持部に亀裂が発生するものがある。そのため、そのまま使用を続けると、最悪の場合、燃料が漏れるおそれがある。

燃料タンク天板と、マウントプレートの上に、9mmのあて板を追加し、急激な板厚の変化をなくすことで、応力集中をさけた。

実車応力測定を実施し、車体寿命をクリアすることを確認した。
