## 改善箇所説明図

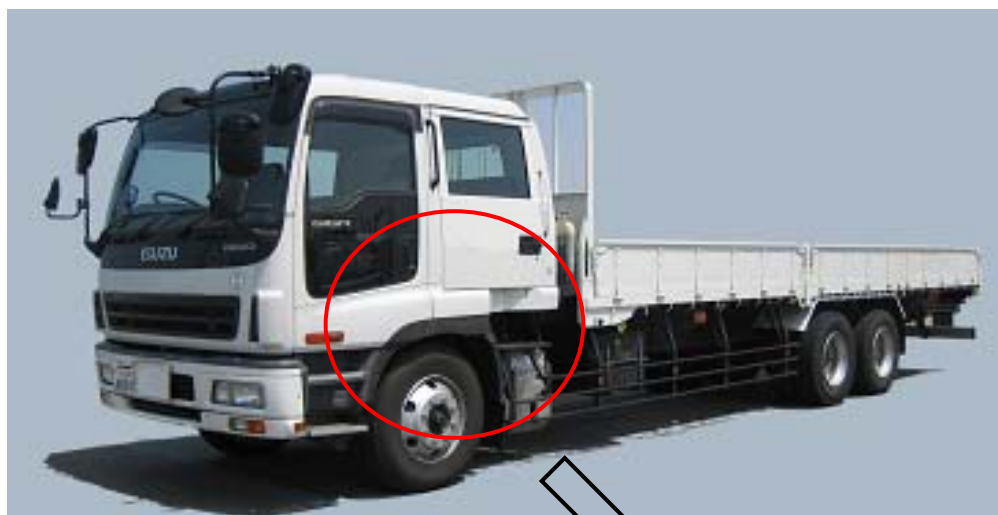
基準不適合発生箇所

VGS（可変翼式）ターボの可変翼を動かす電磁弁の配線が誤っているため、エンジンの作動状態に応じた適正な可変翼位置が得られず、ターボの過給圧が異常に上がる場合がある。この結果、エンジンの耐久寿命が短くなり、エンジン内部が破損するおそれがある。

改善の内容: 全車両、VGS（可変翼式）ターボの電磁弁配線を正規配策に修正すると共にエンジンを交換する。

識別：助手席前ダッシュボード左下のシリアルナンバープレート上部に緑色シールを貼付する。
