## 改善箇所説明図

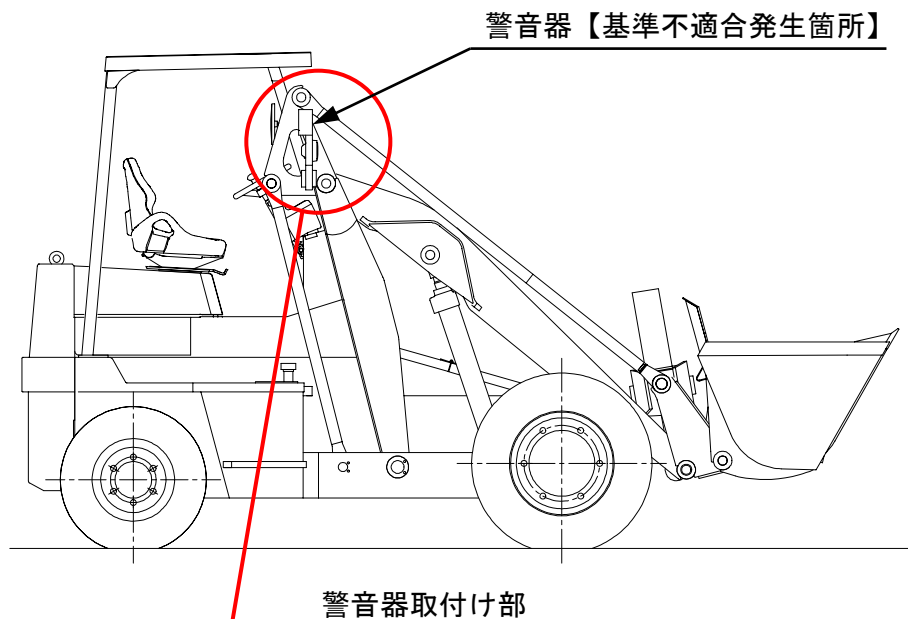
警音器において、取り付けブラケットの強度が不足しているため、走行時等の振動により当該ブラケットに亀裂が発生する場合があります。

そのため、そのままの状態で使用を続けると、亀裂が進行し、警音器が脱落するおそれがある。

全車両、警音器と取り付けブラケットを対策品に交換するとともに、取り付け位置を変更する。

フロントガード前面に対策品の警音器を取付ける。
