# 改善箇所説明書

原動機

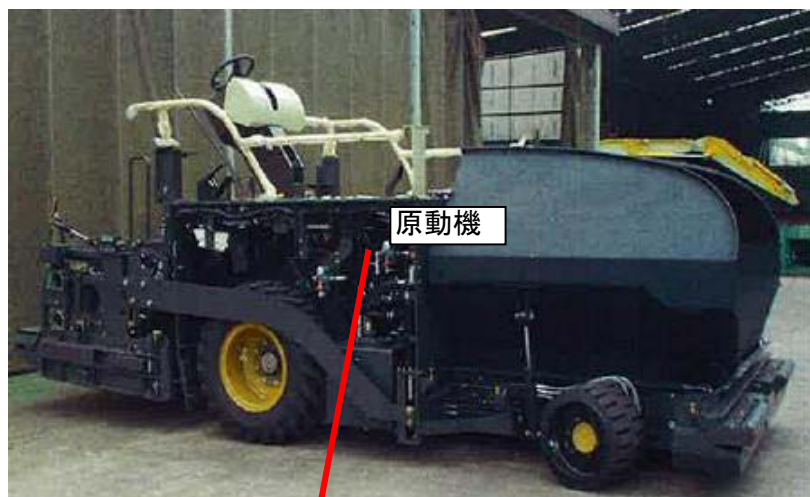
消音器に備えられている水抜き穴の位置が不適切なため、エンジン始動時に排出される高温の水分がアクセルケーブルにかかる場合がある。そのため、当該ケーブルの被覆が熔損し、ケーブルが固着するため、アクセル操作ができなくなるおそれがある。

【改善内容】  
消音器水抜き穴にドレインホースを取り付ける。
