# 改善箇所説明図

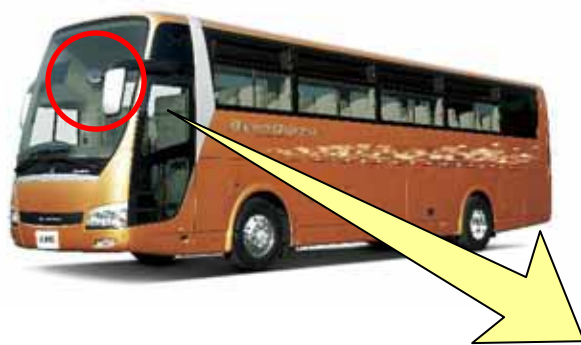
基準不適合発生箇所

運賃表示用モニター取付け金具一式

亀裂

破断

高速路線バスにおいて、運賃表示用モニターの取付け金具の強度が不足しているため、車両振動により当該金具に亀裂が発生するものがある。そのため、そのままの状態で使用を続けると、亀裂の進行によって当該金具が破断して運賃表示用モニターが垂れ下がり、運転者の視界を妨げるおそれがある。

全車両、運賃表示用モニターの取付け金具一式を、対策品と交換する。

識別：作業完了車には、車両左後方点検リッド裏の位置に「HB79」の文字が記載された白黄色のシールを貼付ける。
