# 改善箇所説明図

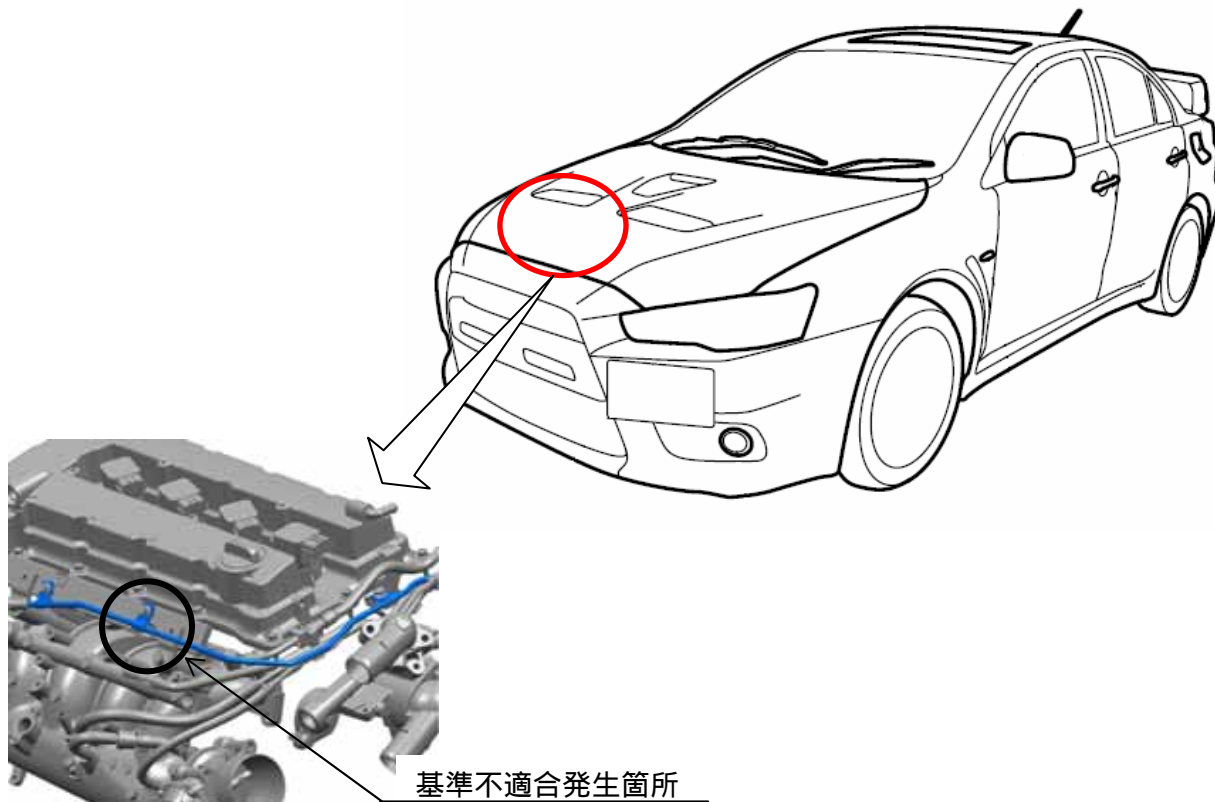
エンジンの燃料装置において、燃料リターンパイプの固定構造が不適切なため、エンジン振動により当該パイプ固定部の応力が高くなるものがある。そのため、そのまま使用を続けるとパイプに亀裂が発生し、燃料が漏れるおそれがある。

全車両、燃料リターンパイプの固定構造を変更するとともに、燃料リターンパイプを新品と交換する。
