## 改善箇所説明図

### 不具合発生箇所

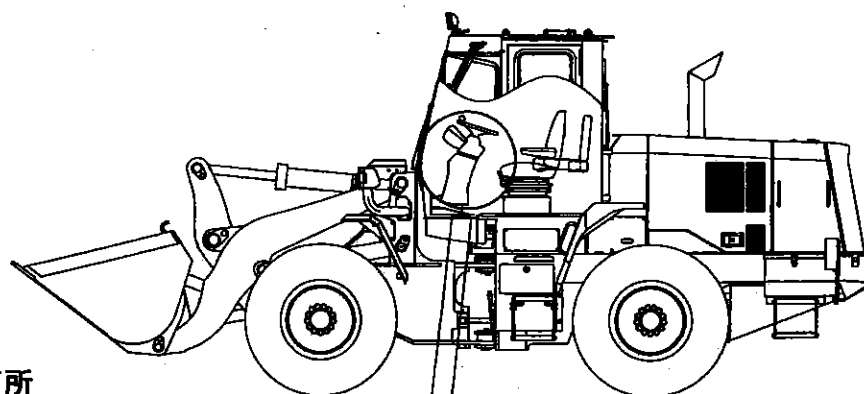
寒冷地オプションの強化型ヒータ装着車において、デフロスタ操作スイッチの取り付け位置が不適切なため、道路運送車両の保安基準に適合していない。

(改善前)

デフロスタスイッチ中心までの寸法

679

500(ハンドル中心より)

286

改善内容

全車両、デフロスタ操作スイッチの取り付け位置を変更する。
