## 改善箇所説明図

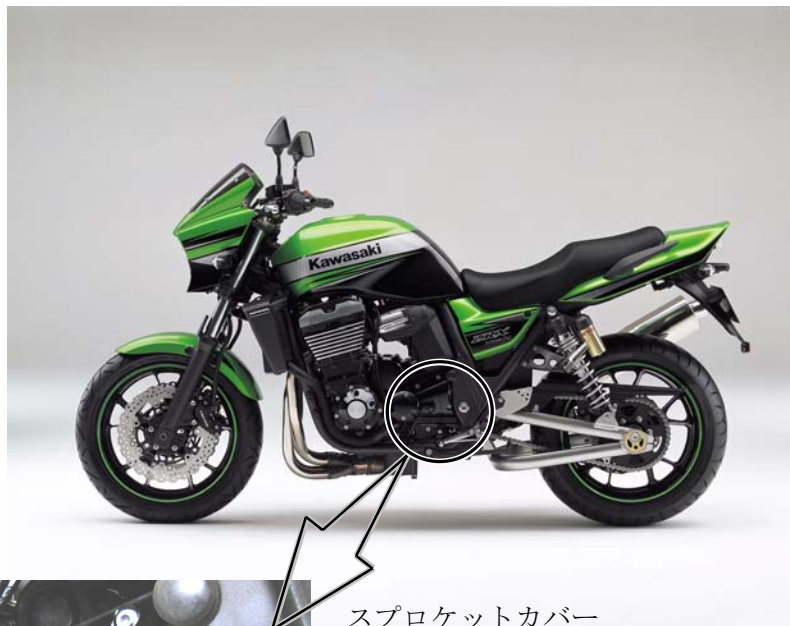
スプロケットカバー

ミッションカバー

スプロケット

### 基準不適合発生箇所

原動機出力軸のスプロケット取付部において、ドライブチェーンのガイドプレートが組み付けられていないものがある。そのため、ドライブチェーンの遊びが大きくなった状態で急激な加減速を繰り返した場合、ドライブチェーンがミッションカバーと干渉して当該カバーが損傷し、最悪の場合、エンジンオイルが漏れ出して後輪タイヤにかかり、転倒に至るおそれがある。

全車両、ガイドプレートの有無を点検し、ガイドプレートを組み付けるとともに、ミッションカバーがドライブチェーンとの干渉により損傷している場合は関連部品を交換する。
