## 【改善箇所説明図】

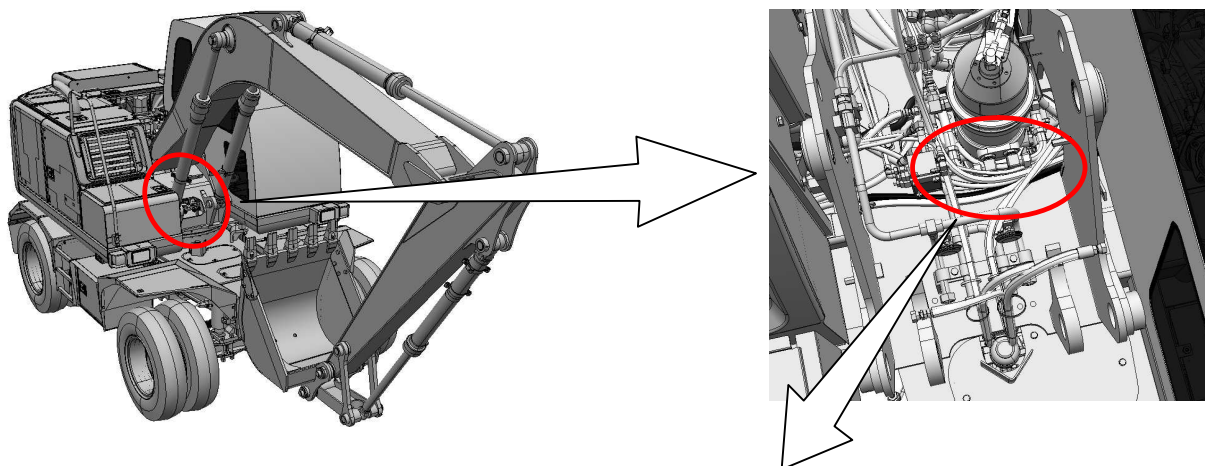
旋回継手

配管継手

基準不適合発生箇所

走行用油圧ホース

平成20年4月18日付届出番号「2101」のリコール届出において、リコール作業の作業指示が不適切なため、走行用油圧ホースに保護部材が追加されていないものがある。そのため、そのままの状態で使用を続けると、当該ホースが車体の振動等により旋回継手の配管継手と接触することにより摩耗し、最悪の場合、作動油が漏れ、走行できなくなるおそれがある。

全車両、走行用油圧ホースを点検し、保護部材が追加されていないものは保護部材を追加するとともに、ホースが摩耗しているものは新品に交換する。
