## 改善箇所説明図

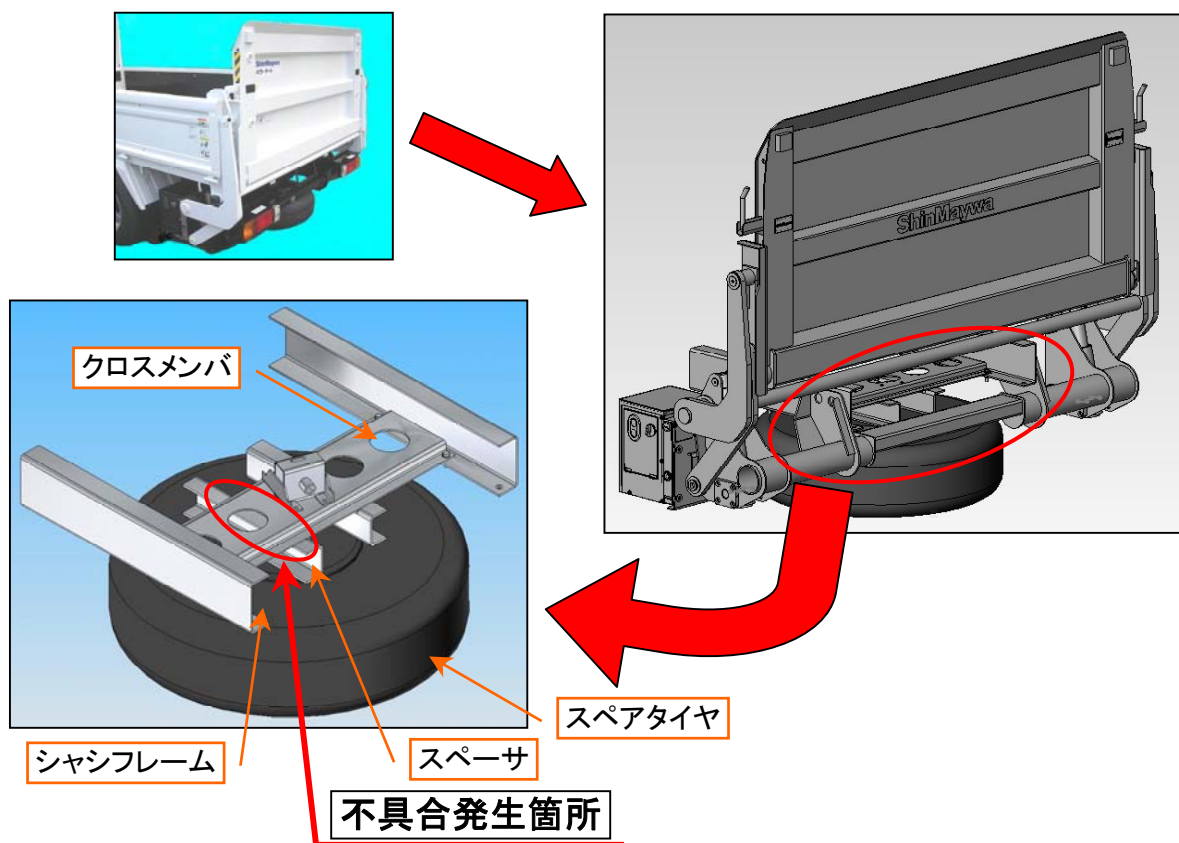
アーム式のテールゲートリフタ装着車両において、スペアタイヤ取り付け高さを下げるために取り付けしたスペーサの取り付け方法が不適切なため、走行振動の繰り返によりクロスメンバに亀裂が入り、最悪の場合、破断して脱落するおそれがある。

改善内容：当該車両のクロスメンバを対策品に交換する。
