## 【改善箇所説明図】

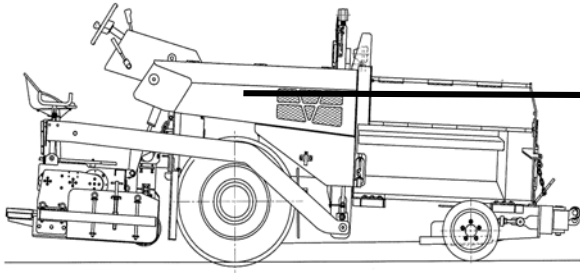
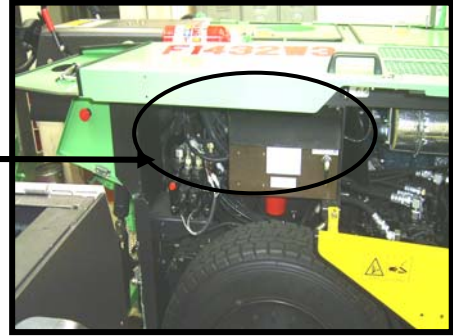
### 【不具合発生箇所】

車両に備えられている配線ボックスの防水処理が不適切なため、雨水等が配線をつたい配線ボックス内に浸入する場合がある。そのため、配線ボックス内の走行リレーボードが腐食し、最悪の場合走行できなくなるおそれがある。

全車両、配線ボックスに防水処理を行うとともに、配線の取り回しを変更する。また、走行リレーボードを点検し、腐食している場合は新品と交換する。
