## [改善箇所説明図]

### 不具合発生箇所

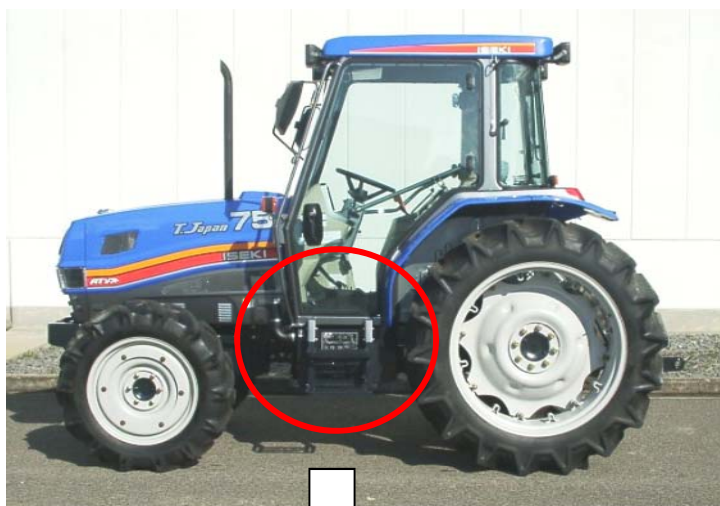
亀裂発生部位

農耕トラクタの燃料装置において、燃料タンクの強度が不足しているため、組み付けばらつきによるタンクのひずみ、または走行時の振動等により当該タンクに亀裂が生じ、燃料が漏れるおそれがある。また、組み立て時に燃料タンクの固定バンドを過締め付けしたものがあため、そのままの状態で使用を続けると燃料タンク固定バンドが

全車両、燃料タンク、タンク支持部材、及びタンク固定バンドを対策品に交換する。

タンク固定バンド、タンク支持部材による識別、および、左右の燃料タンク前面上部に白色ペイントを塗布する。
