## 改善箇所説明図

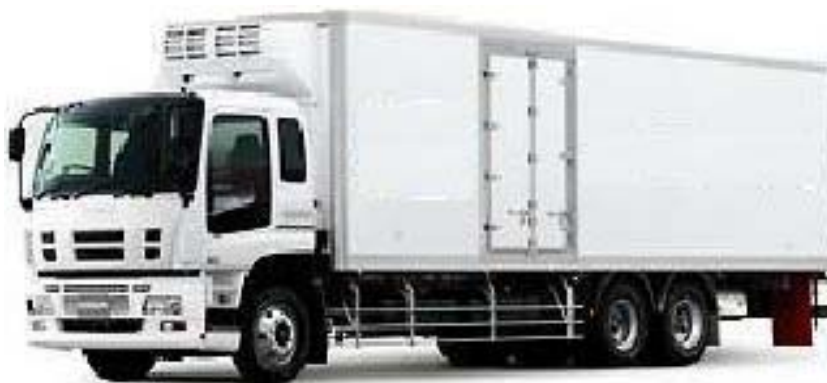
エンジン側面

エンジン前面

冷凍機

基準不適合発生箇所

冷凍車架装を行う車両の原動機において、冷凍機コンプレッサ駆動ベルト用のアイドルプーリ取付ブラケットの取付強度が不十分なため、ベルト張力及びコンプレッサ駆動力等により、当該ブラケットと冷凍機コンプレッサブラケットの合わせ面が摩耗するものがある。そのため、そのままの状態で使用を続けると、当該ブラケット取付ボルトが折損し、最悪の場合、プーリ及びブラケットが脱落し、他の交通の妨げとなるおそれがある。

全車両、アイドルプーリ取付ブラケット及び冷凍機コンプレッサブラケットを対策品と交換する。

識別：助手席ドアストライカ付近に青色シールを貼付する。
