## 改善箇所説明図

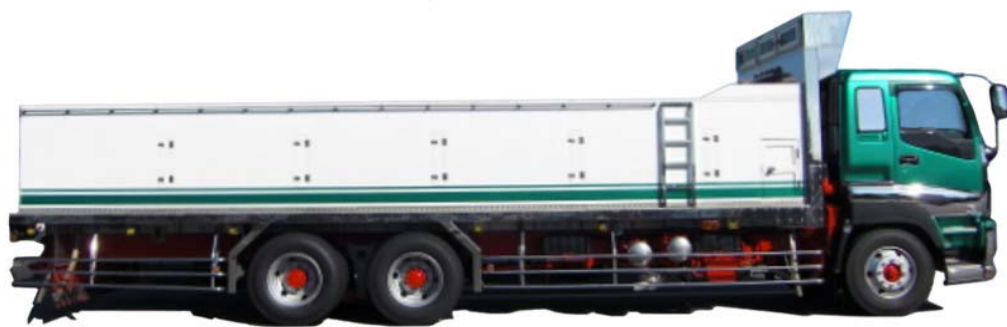
発電機を増設した車両の原動機において、発電機駆動ベルト用のアイドルプーリ取付ブラケットの取付強度が不十分なため、ベルト張力及び発電機駆動力等により、当該ブラケットと発電機ブラケットの合わせ面が摩耗するものがある。そのため、そのままの状態を使い続けると、当該ブラケット取付ボルトが折損し、最悪の場合、プーリ及びブラケットが脱落し、他の交通の妨げとなるおそれがある。

全車両、アイドルプーリ取付ブラケット及び発電機ブラケットを対策品と交換する。
