## 改善箇所説明図

(代表機種 WA380-6 の例)

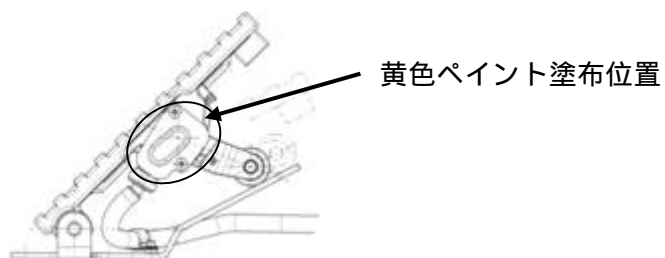
アクセルペダルに備えられている、アクセルリターンスプリングにおいて、製造工程が不適切なため、強度が不足しているものがある。そのため、そのままの状態で使用を続けると、当該スプリングが折損し、最悪の場合、アクセルペダルが戻らなくなるおそれがある。

改善措置の内容： 全車両、アクセルペダルを対策品に交換する。

識別： アクセルペダルに黄色ペイントを塗布する。
