# 改善箇所説明図

(代表機種 FD35N の例)

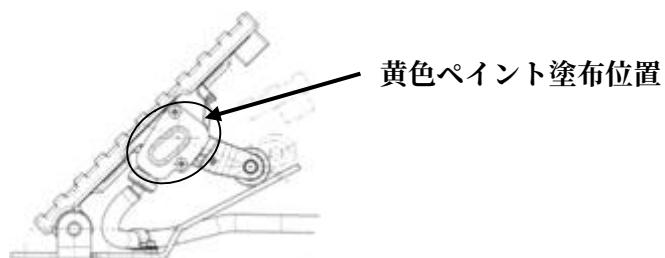
アクセルペダルに備えられている、アクセルリターンスプリングにおいて、製造工程が不適切なため、強度が不足しているものがある。そのため、そのままの状態で使用を続けると、当該スプリングが折損し、最悪の場合、アクセルペダルが戻らなくなるおそれがある。

改善措置の内容：全車両、アクセルペダルを対策品に交換する。

識別：アクセルペダルに黄色ペイントを塗布する。
