## 【改善箇所説明図】

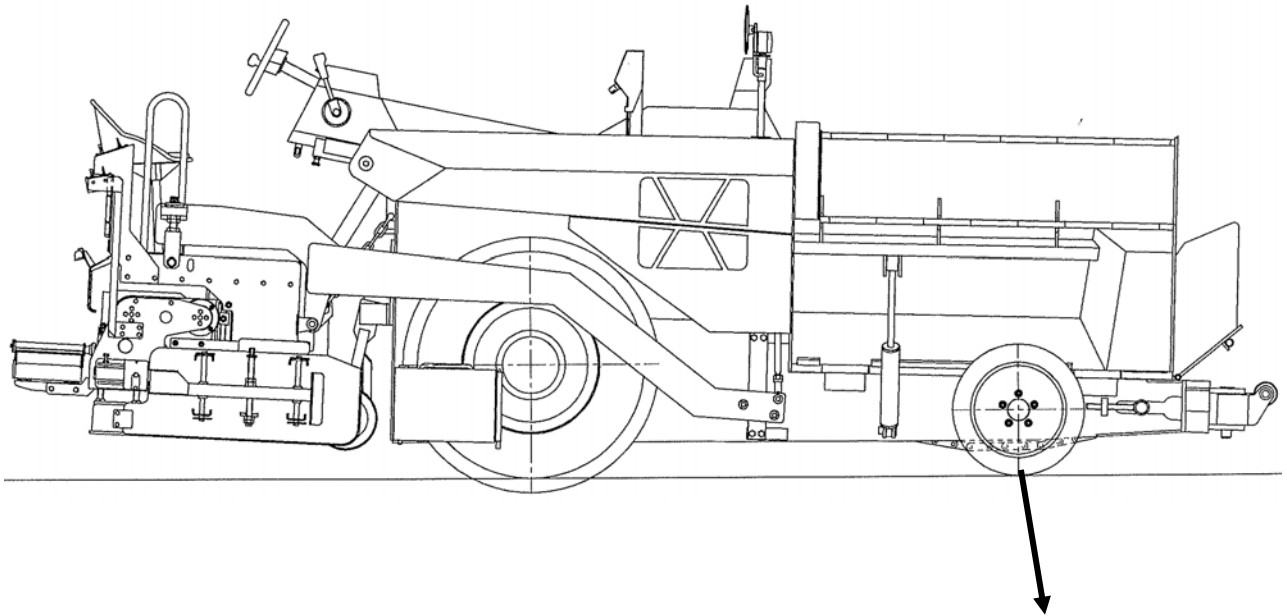
前輪駆動用油圧モータに接続されている油圧ホースの固定方法が不適切なため、使用過程において当該ホースの固定部が緩み、油圧ホースがタイヤと干渉する場合があります。そのため、そのままの状態で使用を続けると、油圧ホースが損傷し、作動油がもれるおそれがある。

全車両、油圧ホースの固定方法を変更するとともに、油圧ホースが損傷しているものは、新品に交換する。
