## 改善箇所説明図

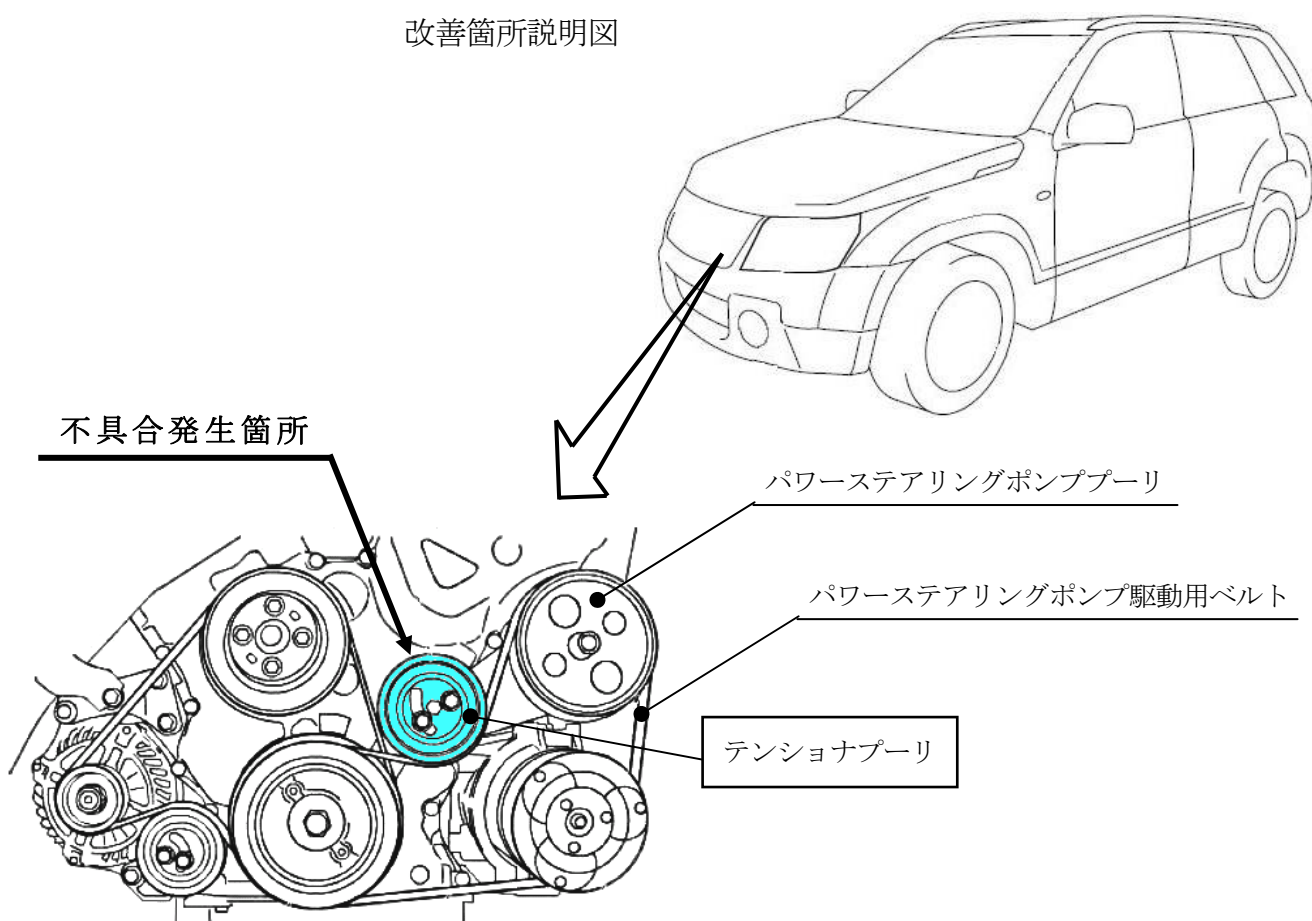
パワーステアリングポンプ駆動用ベルトの張力を調整するテンショナプーリの外周樹脂部の材質が不適切なため、当該樹脂部が破損することがある。そのため、異音が発生し、最悪の場合、当該ベルトがパワーステアリングポンププーリより外れてハンドルの操作力が増大するおそれがある。

全車両、テンショナプーリを対策品と交換する。

識別：I Dプレートに青丸のシールを貼付けする。
