## 改善箇所説明図

(代表機種 WA380-6 の例)

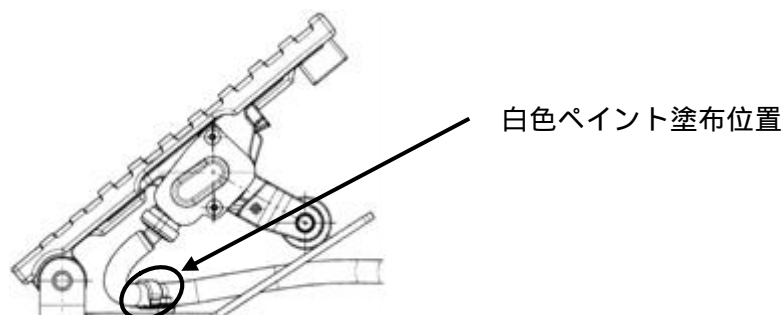
アクセルペダルに備えられているアクセル開度センサにおいて、ハーネスクランプの締付けトルクが不足しているものがあるため、そのままの状態で使用を続けると当該クランプが外れ、アクセル開度センサハーネスとアクセルペダルが干渉するおそれがある。

改善措置の内容: 全車両、アクセル開度センサハーネスクランプの取付けボルトを正規トルクで締付ける。

識別: ハーネスクランプ部を白色ペイントで塗布する。
