## 改善箇所説明図②

(代表機種 FD35N の例)

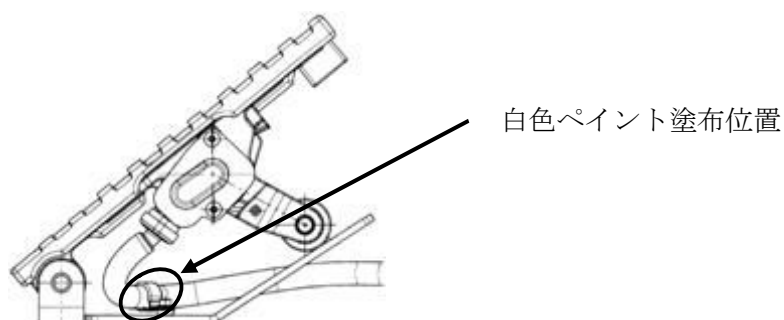
アクセルペダルに備えられているアクセル開度センサにおいて、ハーネスクランプの締付けトルクが不足しているものがあるため、そのままの状態で使用を続けると当該クランプが外れ、アクセル開度センサハーネスとアクセルペダルが干渉するおそれがある。

改善措置の内容: 全車両、アクセル開度センサハーネスクランプの取付けボルトを正規トルクで締付ける。

識別: ハーネスクランプ部を白色ペイントで塗布する。
