## 改善箇所説明図

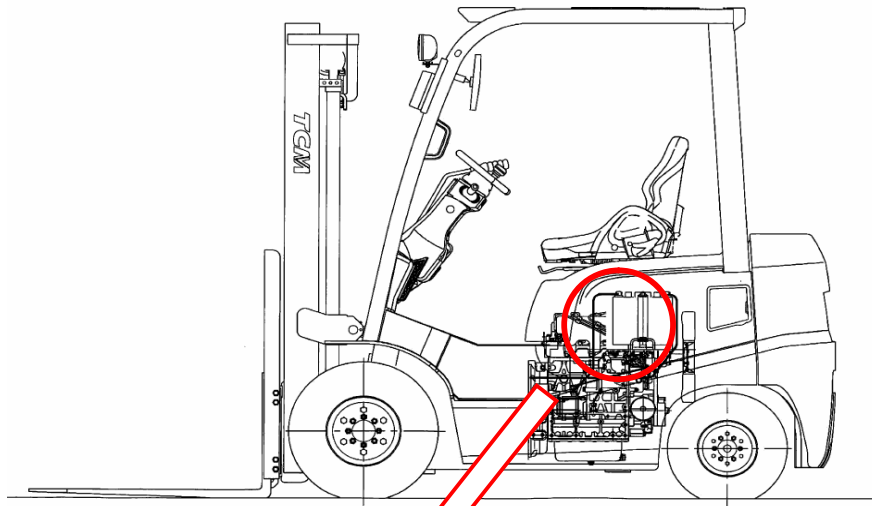
バッテリーからスタータモータ間の電気配線の配索に不適切なものがあるため、エンジンの振動により当該配線の端子部が折損し、エンジンが始動できなくなる場合がある。

全車両、バッテリーからスタータモータ間の電気配線の配索を点検し、配索が不適切なものは配線を新品に交換し、適切に配索する。

点検実施あるいは改善実施車は識別のため、バッテリーからスタータモータ間の電気配線（一側）の取付ボルト頭に白ペンキでマーキングする。
