## 改善箇所説明図

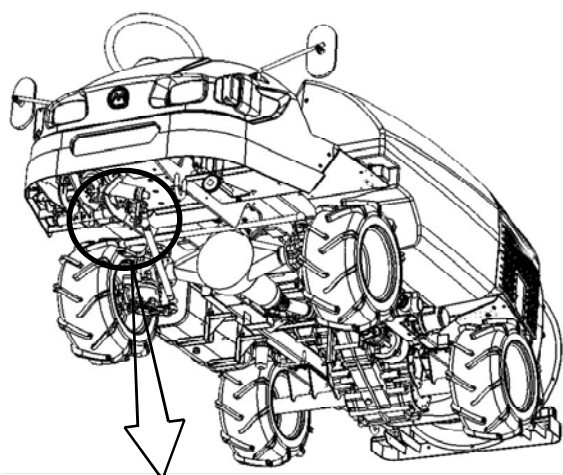
ステアリングギヤボックス取り付け部の強度が不足しているため、車体との溶接部に亀裂が生じる場合がある。そのため、そのままの状態で使用を続けると、亀裂の進行により当該溶接部が破断し、最悪の場合、ステアリング操作ができなくなるおそれがある。

全車両、ステアリングギヤボックス取り付け部を点検し、変形、亀裂がないものは補強部材を溶接する。変形、亀裂があるものは修正後補強部材を溶接する。  
識別方法：対策実施後にステッカー（2608）をシャーシ前部の製造番号プレート近傍に貼る。
