## 改善箇所説明図

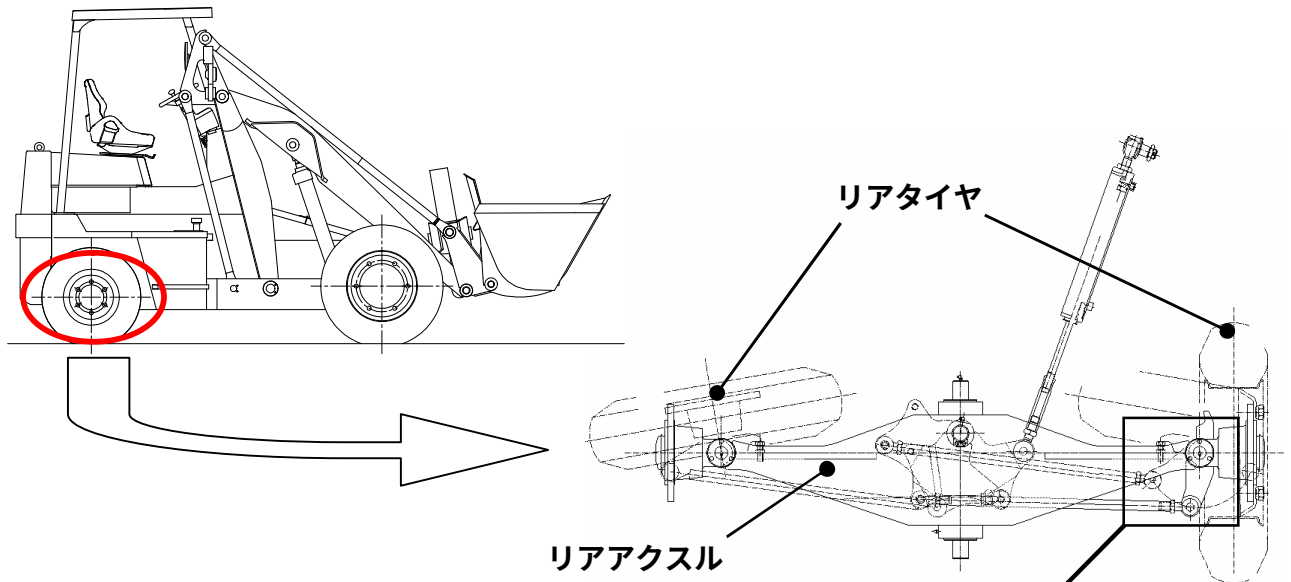
製造設備の管理不備により、かじ取り車輪の操舵範囲を制限するリアアクスル操舵ストップボルトの位置が不適切となったため、ストップボルトとしての役割を果たさず、最大操舵時にリヤタイヤがリアアクスル本体と接触する場合がある。そのままの状態で使用を続けると、最悪の場合、タイヤが破損するおそれがある。

全車両、リアアクスル操舵ストップボルトを大型のボルトに交換する。

改善実施車は識別のため、対策ボルト根元に白ペンキでマーキングする。
