## 改善箇所説明図

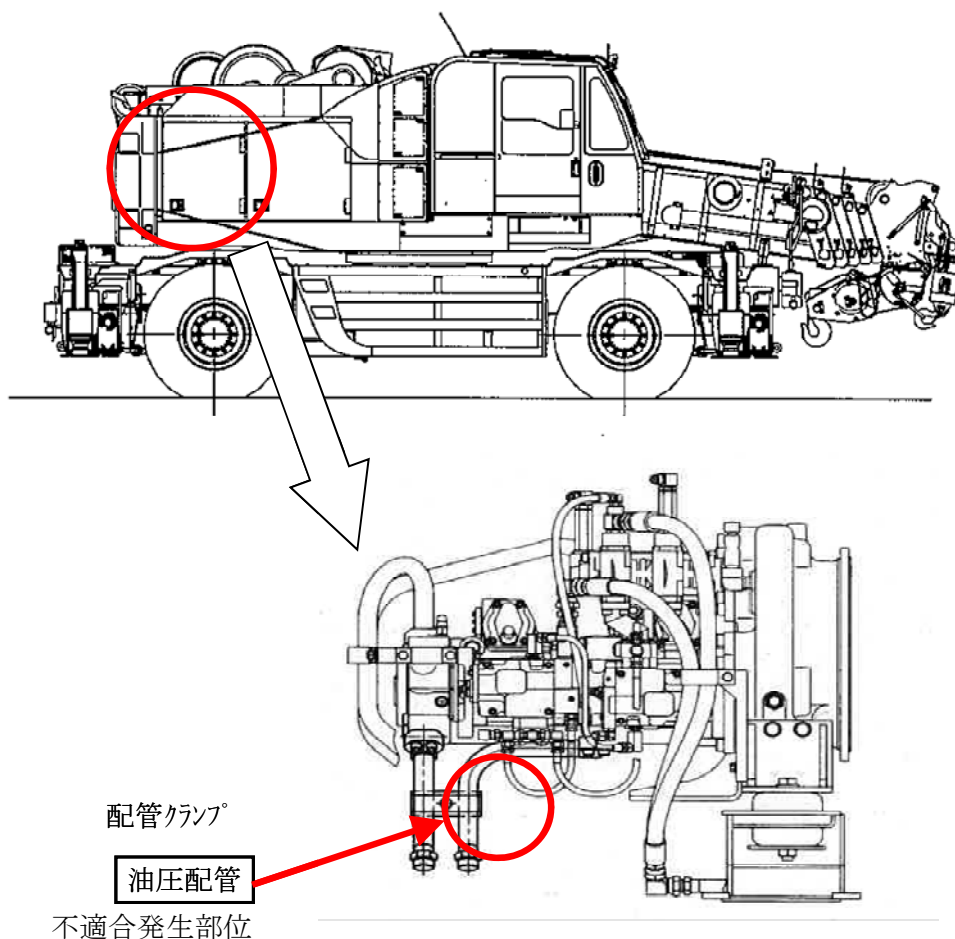
動力伝達装置の前車輪用油圧配管において、配管クランプの位置が不適切なため、油圧脈動により当該配管に亀裂が生じる場合があります、最悪の場合、

全車両、前車輪用油圧配管を新品と交換するとともに、油圧配管を固定している配管クランプの位置を直線部分に変更する。
