## 改善箇所説明図

ダンプ車

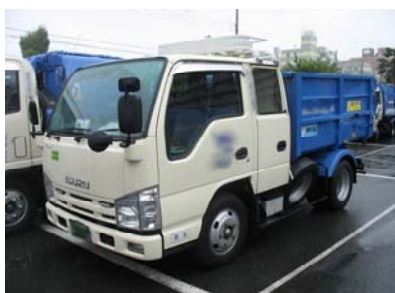
ダンプ及び塵芥車の車両後端に設置された台車格納箱において、当該格納箱サイズ及び取付位置が不適切なため、走行時の振動等により、台車がブレーキホースと接触しブレーキホースが損傷する場合がある。

全車両、台車格納箱を対策品に交換するとともに、ブレーキホースの状態を点検し、損傷がある場合は、当該ホースを新品と交換する。
