# 改善箇所説明図

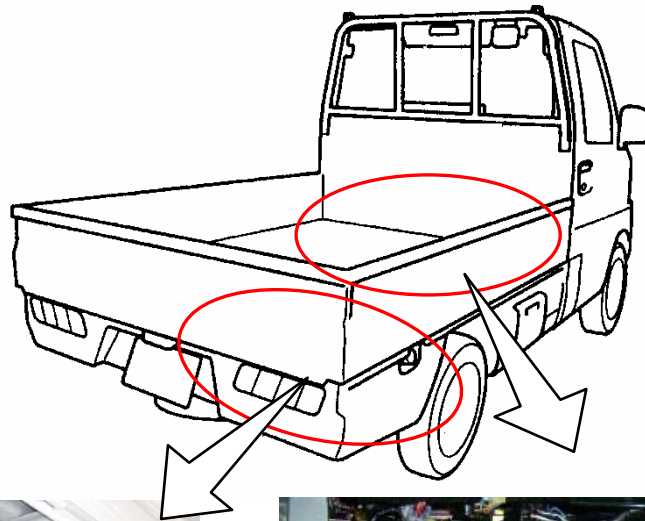
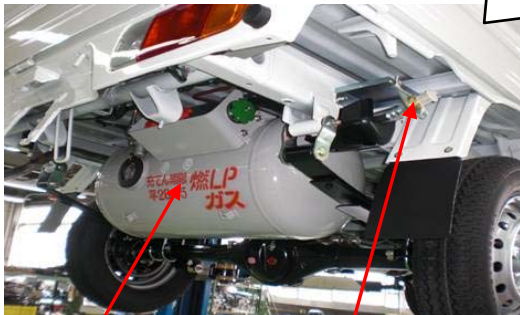
燃料ガスタンク

燃料ガス充填口

基準不適合発生箇所

①燃料ガス充填用ホース

- ①燃料ガス充填口と燃料ガスタンクを繋ぐ燃料ガス充填用ホースの材質が不適切なため、使用過程において当該ホースの表面に亀裂が発生するものがある。そのため、そのまま使用を続けると亀裂が進行し、燃料ガス充填時にガスが漏れるおそれがある。
- ②減圧気化装置とスロットルボディーを繋ぐ燃料ガス供給用ホースの材質が不適切なため、使用過程において当該ホースの表面に亀裂が発生するものがある。そのため、そのまま使用を続けると亀裂が進行し、ガスが漏れるおそれがある。

- ①全車両、燃料ガス充填用ホースを点検し、該当するホースが装着されている場合は、対策品と交換する。
- ②全車両、燃料ガス供給用ホース一式を対策品と交換する。

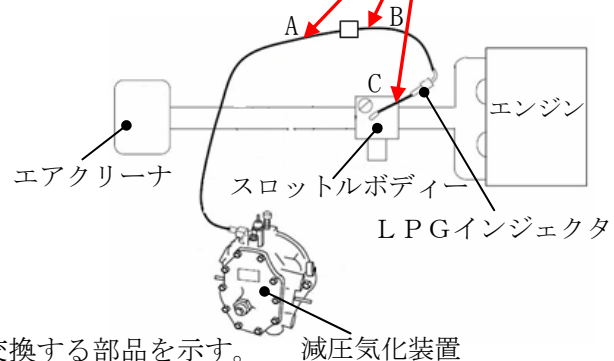
エンジンルーム内

基準不適合発生箇所

②燃料ガス供給用ホース一式
