## 改善箇所説明図

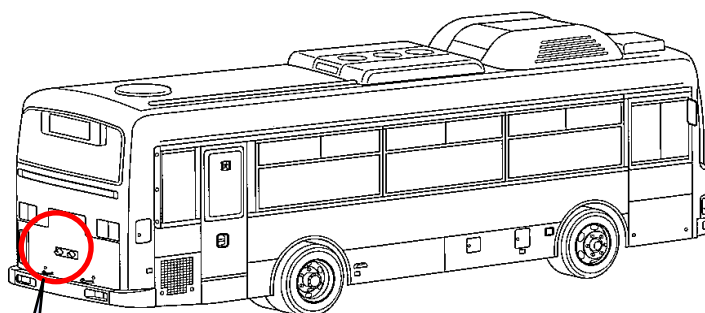
エンジン後方視

圧縮天然ガス（CNG車）の路線バスにおいて、エンジンルーム内の電気配線等の耐熱性が不足しているため、排気管からの熱により配線被覆が損傷するものがある。そのため、そのままの状態で使用が続けると、配線が断線し、最悪の場合、エンジンが停止し再始動ができなくなるおそれがある。また、触媒及び排気サイレンサのマウントが劣化し、異音が発生するおそれがある。

全車両、当該電気配線に断熱用被覆を追加するとともに、バンドクリップを対策品と交換する。なお、当該電気配線に損傷があるものは、電気配線を新品と交換する。また、触媒及び排気サイレンサのマウントを対策品と交換する。
