# 改善箇所説明図

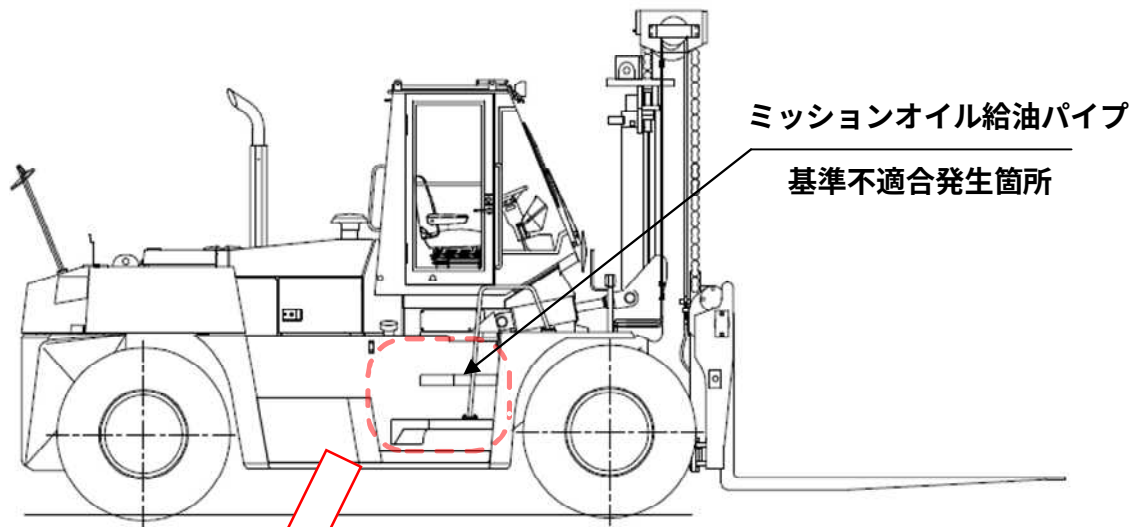
トランスミッションへの給油パイプの取り付け方法が片持ち構造となっているため、エンジン振動によりパイプが共振し、継ぎ手部に応力が集中し亀裂が発生する場合がある。そのため、亀裂箇所からトランスミッションオイルが漏れて路面へ滴下し、そのまま使用を続けるとパイプが折損して落下するおそれがある。

全車両、当該パイプを対策品に交換する。
