## 改善箇所説明図

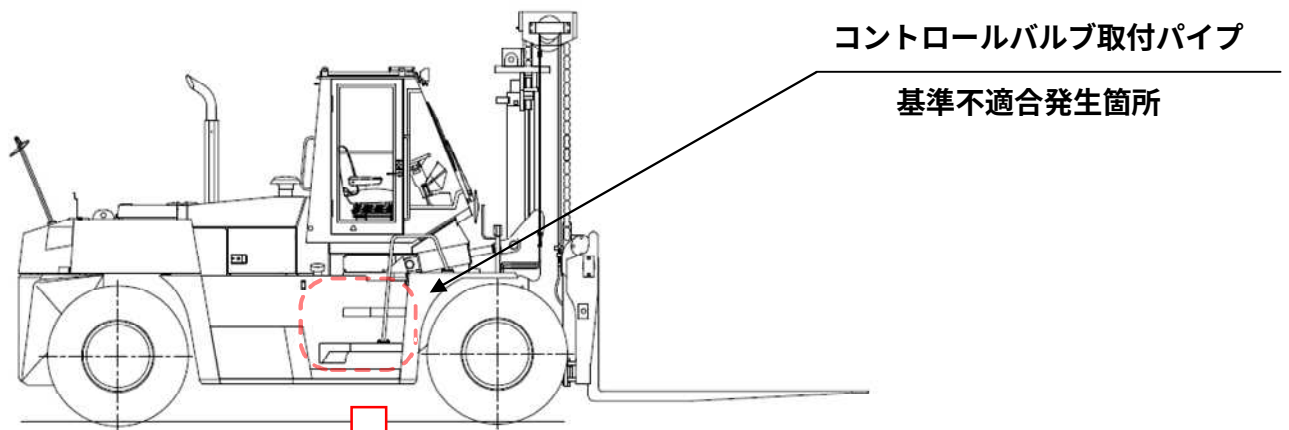
コントロールバルブ取付パイプの溶接が不適切なため、エンジン振動により当該パイプに亀裂が発生する場合があります。そのため、そのままの状態で使用を続けると亀裂部から油漏れが発生し、最悪の場合、かじ取り操作ができなくなるおそれがある。

全車両、コントロールバルブ取付パイプを対策品に交換する。
