# 改善箇所説明図

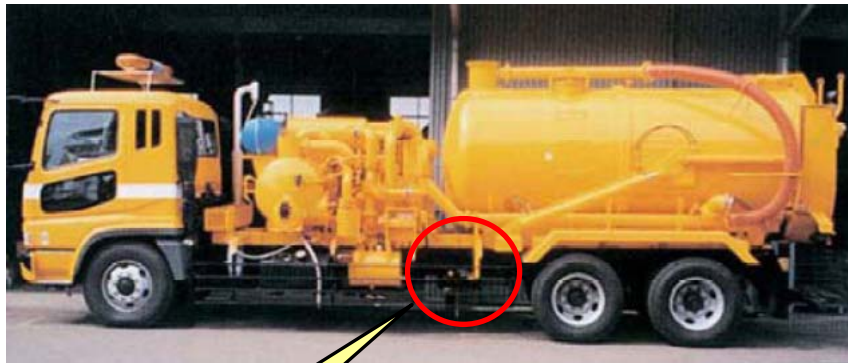
エアタンク

プロペラシャフト

エアタンクを移設した車両において、プロペラシャフトとプロテクタ（プロペラシャフトサポートブラケット）との隙間が不適切なため、リヤサスペンションが縮んだ際に干渉する場合があります。そのため、そのままの状態で使用を続けると、プロペラシャフトが破損し、最悪の場合、走行不能に至るおそれがある。

全車両、プロテクタ（プロペラシャフトサポートブラケット）を対策品に交換する。  
また、プロペラシャフトを点検し、プロテクタとの干渉痕がある場合は、プロペラシャフトを新品に交換する。
