# 改善箇所説明図

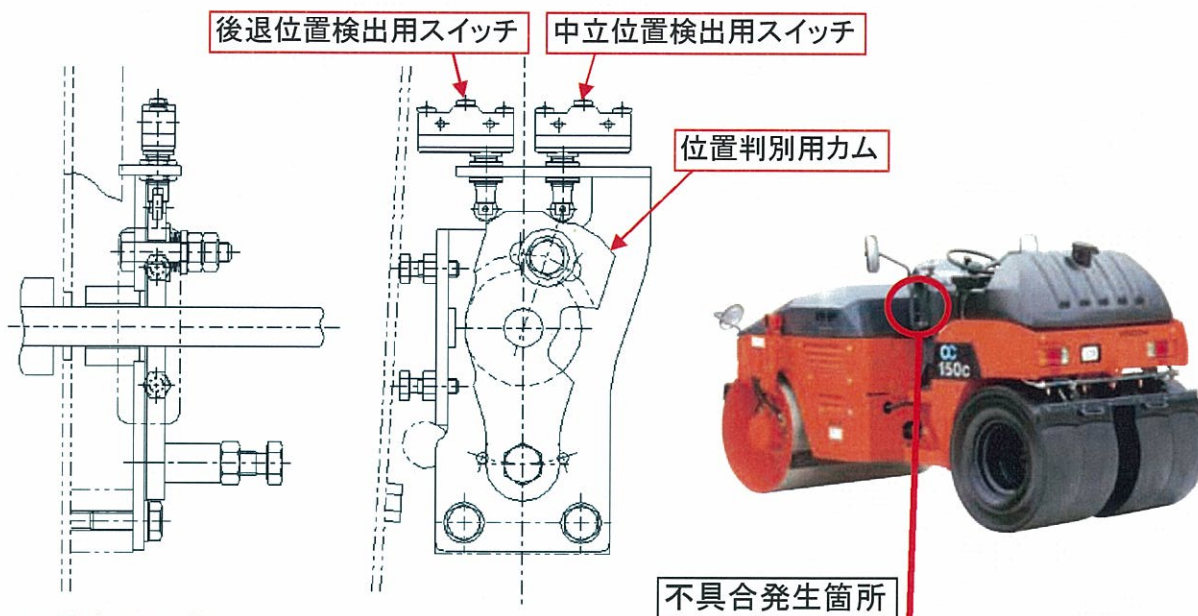
変速機の操作レバーにおいて、中立位置検出用スイッチ及び後退位置検出用スイッチの取付位置が不適切なため、位置判別用カムから過度な水平力がかかり、当該スイッチが損傷する場合があります。そのため、原動機が始動しない、もしくは操作レバーを後退位置に操作しても後退灯が点灯しないおそれがある。

全車両、操作レバーの位置判別用カム及び位置検出用スイッチ一式を対策品に交換する。

識別: 位置判別用カムに白色ペイントを塗布する。
